フィールドで学ぶ「斐伊川百科」自然科学系のフィールド実習報告.

6月2日

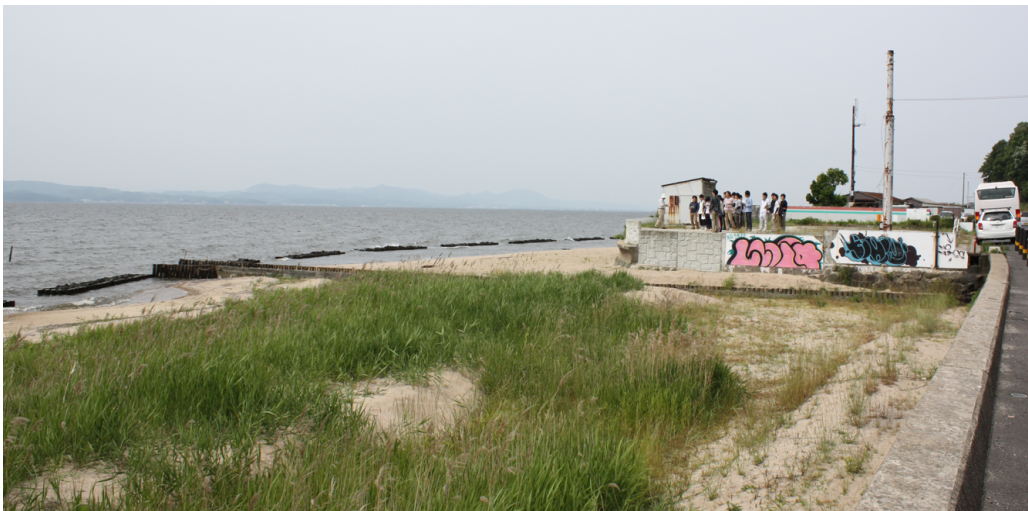
宍道湖の再生護岸の見学

国土交通省が行っている宍道湖の再生護岸を見学しました。ここでは、竹ポットを使ったヨシの育成や浅場造成等の説明を受けました。

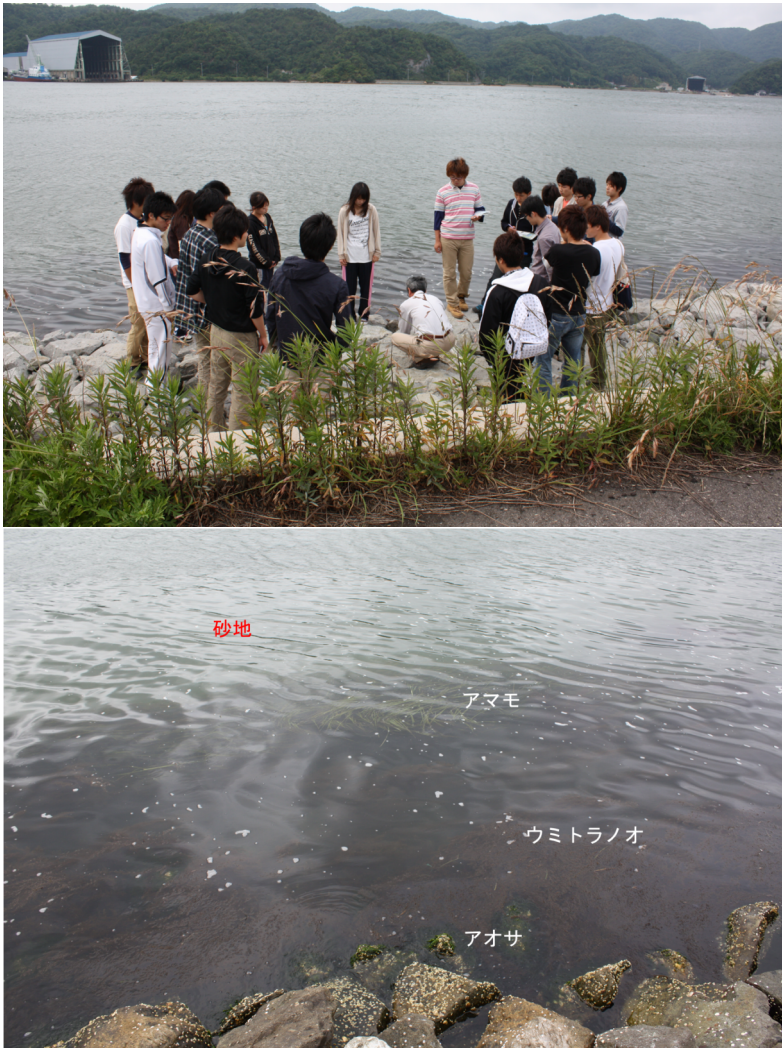
外江の海草の観察

護岸の手前側では、アオサやアオノリが岩にはりついており、その向こうにウミトラノオが繁茂していました。さらにその外側には、アマモが繁茂しています。アマモの群生範囲は狭く、すぐ外側に砂地が見えました。

今年はアマモ群生範囲が小さいらしく、ちょっと心配な状況のようです。

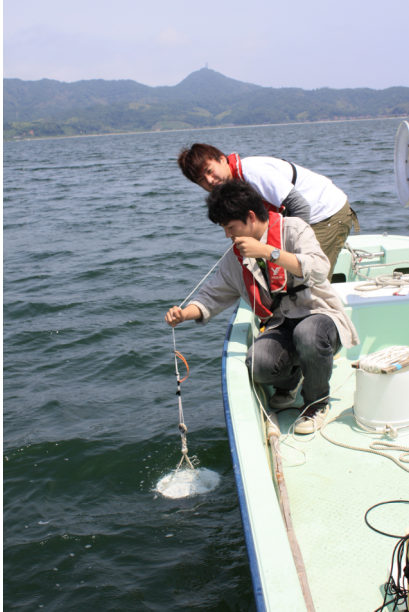
透明度の測定

今年、小型調査船「ぼたん」に乗船して、船上実習を行いました。1班は、中海湖心 (M03 地点), 2班は本庄水域湖心 (M07 地点), 3班は大根島沖 (M02 地点) でそれぞれ水質測定, 採泥を行いました。

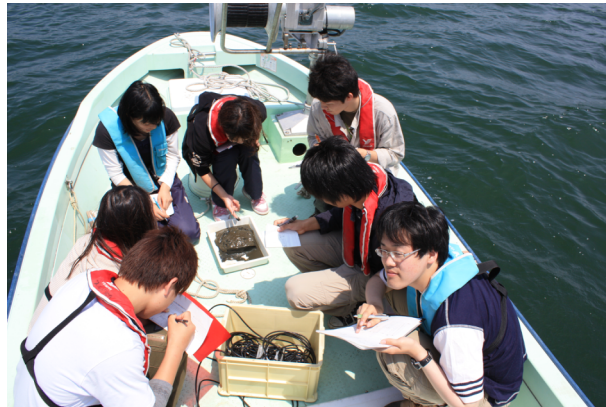
表層堆積物の観察

中海と本庄水域の湖心では、すでに貧酸素状態になっているようです。しかし、M03 地点では、チヨノハナガイが、M02 と M07 では、シズクガイの生きている個体を観察することができました。今後、貧酸素状態はさらに進み、それらの貝は死んでいくのでしょうか？
